## Technische IFL-Mitteilung

Nr. 09/2025

### VW Touran (5T1) BJ. 2024

#### **Ausweitung von Reparaturkosten aufgrund verdeckter Schäden und konstruktiver Einschränkungen bei der Instandsetzung**

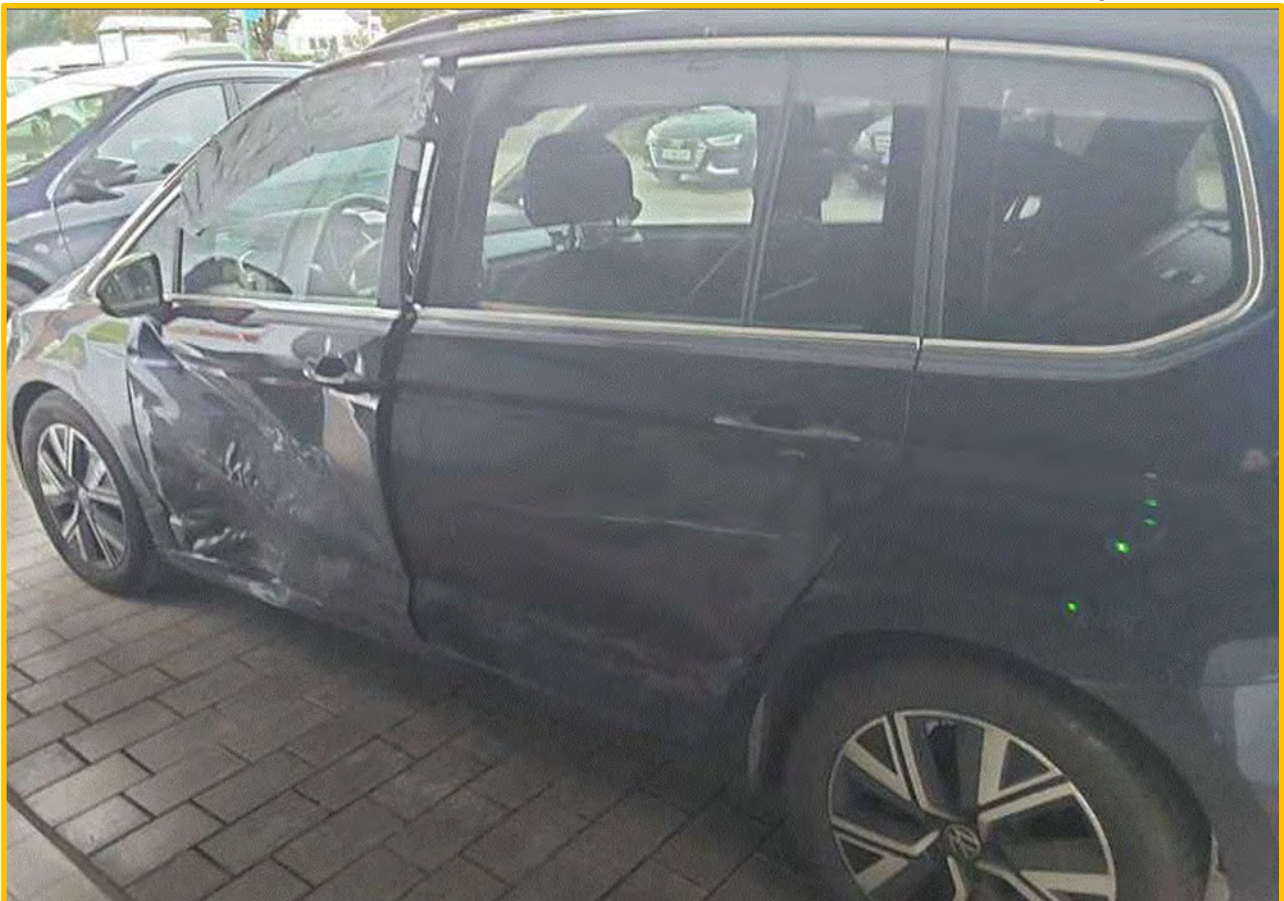
Der erste Blick auf das Unfallfahrzeug (siehe nachstehendes Foto) lässt nicht unmittelbar erkennen, wie aufwändig die Unfallinstandsetzung sein wird. Auffällig ist, dass die komplette linke Fahrzeugseite beschädigt wurde. Hauptanstoßbereich war hier die vordere Tür inkl. Schweller. Im Weiteren wurde die hintere linke Tür sowie die hintere linke Seitenwand beschädigt.

Bild 1: Werkstattfoto, VW Touran Unfallschaden linke Seite

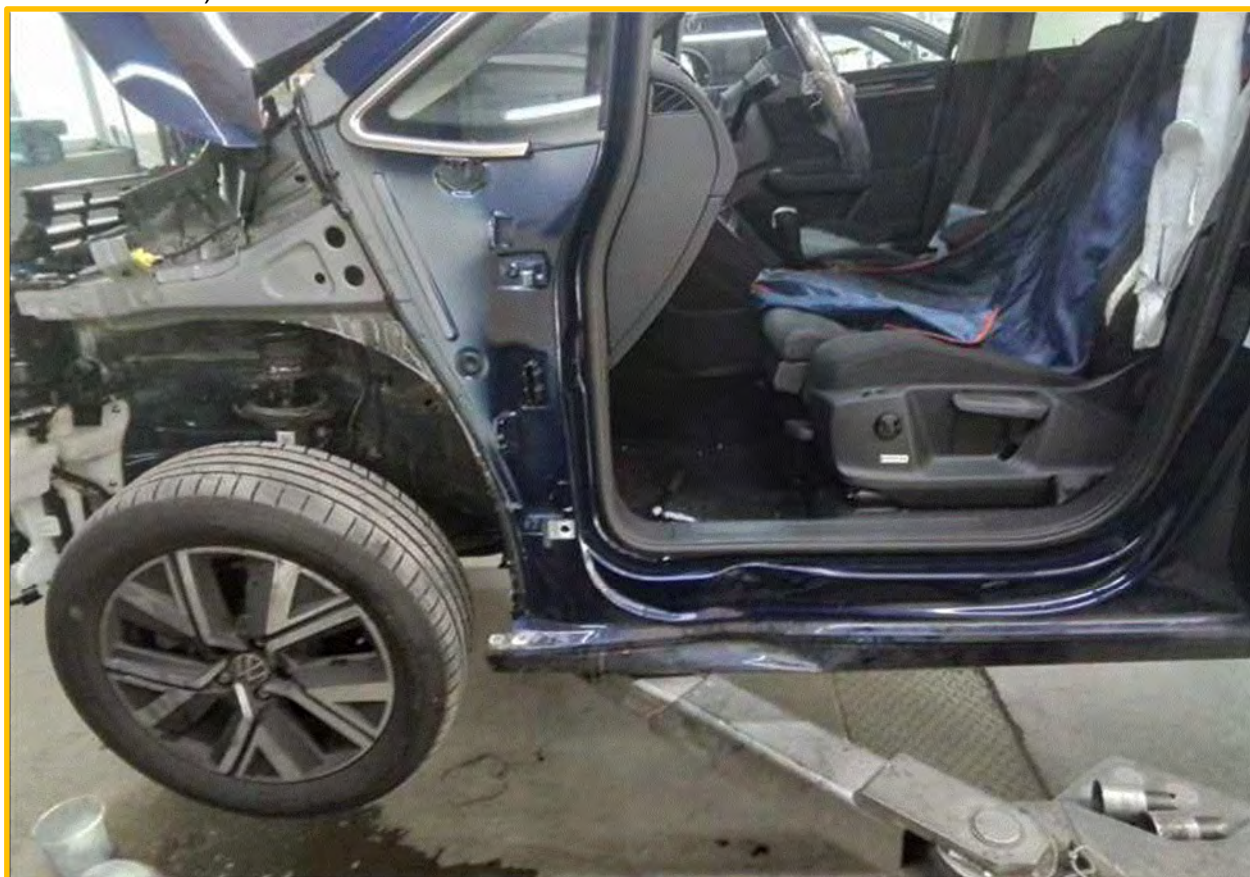
Die Seitlichen Airbags und Gurtstraffer sind ausgelöst. Nach den ersten Abrüstarbeiten lässt sich bereits erkennen, dass die Karosserie im Schwellerbereich stark verformt ist (siehe nachstehendes Foto).

Bild 2: Werkstattansicht Seitenschaden Schweller links am VW Touran, Bj. 2024 im teilweise freigelegten Zustand

**ACHTUNG:** Hier ist zwingend ein Sachverständiger anzufordern!

1. **Systemanalyse:** Fehlerspeicherabfrage vor Reparaturbeginn, auslesen aller gesetzten Fehler und Ereigniseinträge in den Steuergeräten. Überprüfen Auslösung Airbags und Gurtstraffer/Gurtschlösser.
2. **Karosserieeingangsvermessung:** Referenzdaten beschaffen (OEM) und Protokoll erstellen.
3. **Achsvermessung vor Reparatur:** Protokoll erstellen (ggf. mit Einstellarbeiten)
4. **Rad/Reifen/Achse/Lenkung beurteilen** (Dokumentation)
5. **Tagesaktuelle, fahrzeugspezifische Reparaturinformationen vom Fahrzeughersteller:** Insbesondere Karosseriearbeiten/freigegebene Schnittstellen/Hinweise auf Teilersatz von Bauteilen aus hochfesten Stählen usw. (z.B. über repair-pedia).

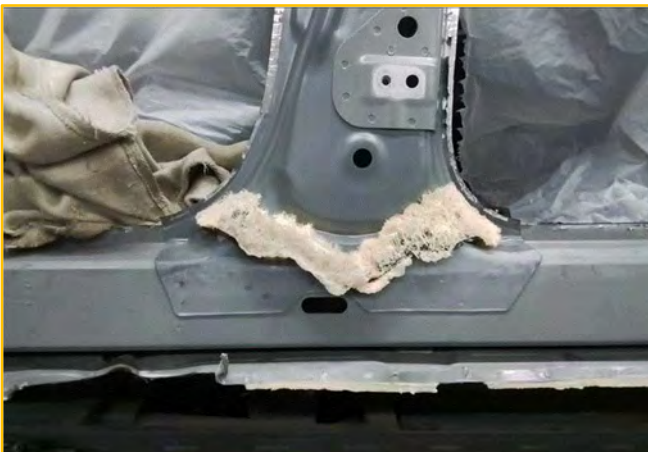
Bild 5: Anschluss Schwellerverstärkung an B-Säulenverstärkung

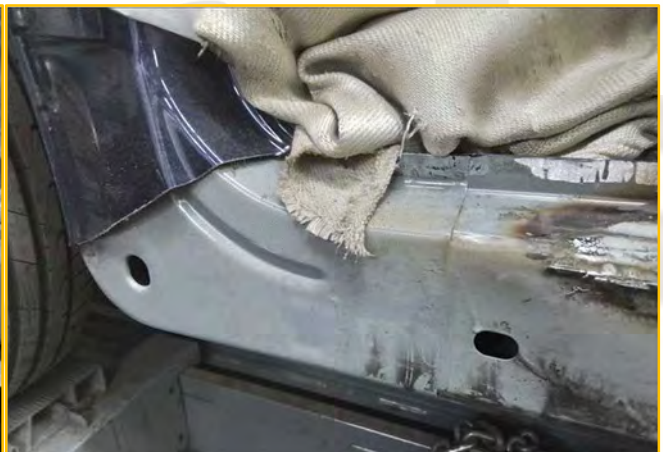
Bild 6: Anschluss Schwellerverstärkung an A-Säulenverstärkung

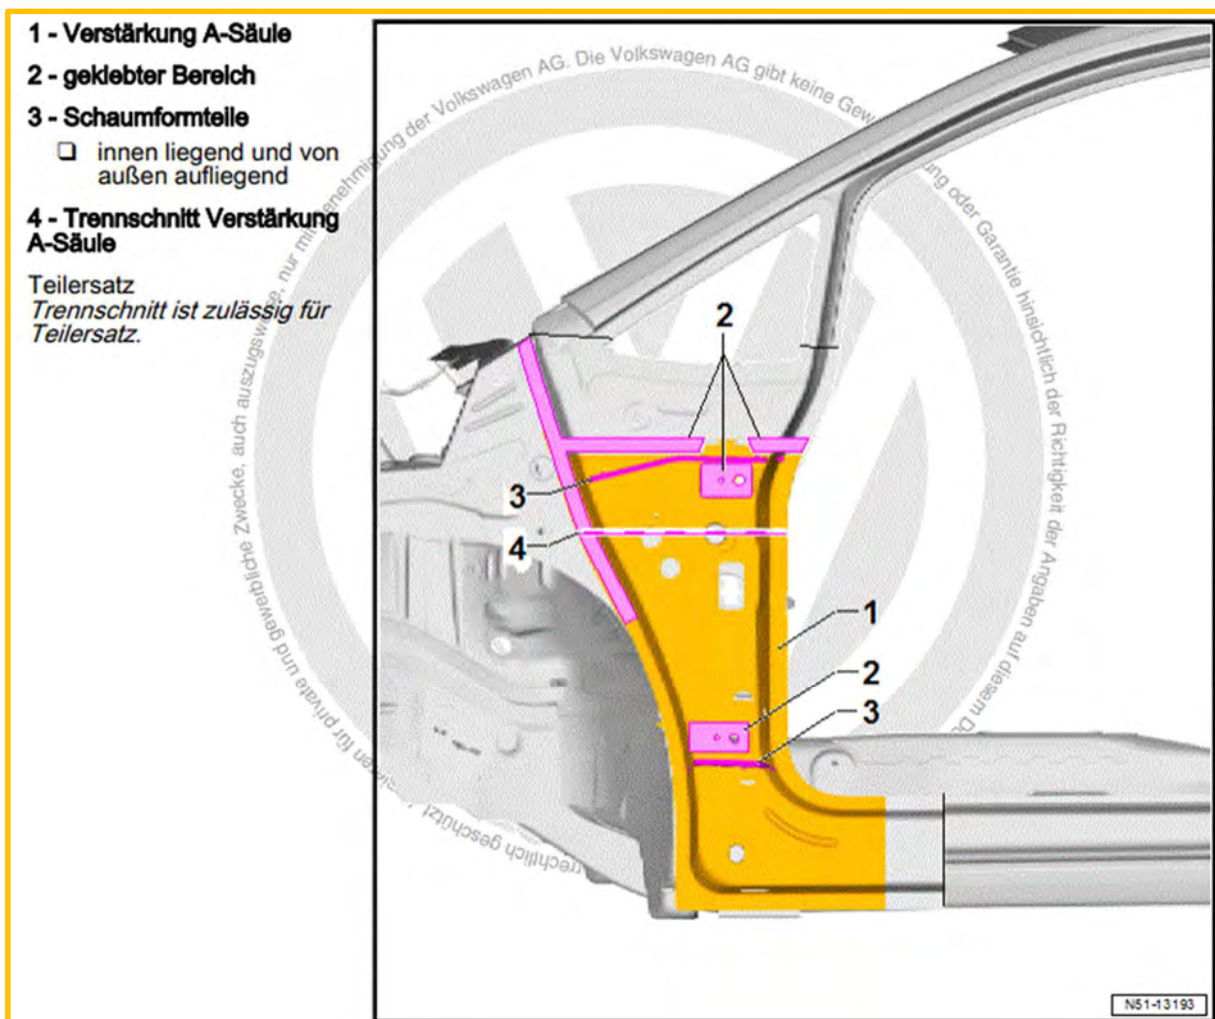
Bild 13: Auszug aus VW Reparaturleitfaden, mit Hinweis auf Trennschnitt für einen Teilersatz der A-Säulenverstärkung (hochfester Stahl)

Ohne diesen wichtigen Hinweis, kann es zu falschen Entscheidungen hinsichtlich des fachlich korrekten Reparaturweges kommen. In der Regel ist der Austausch kompletter Verstärkungen aus hochfestem Stahl, wie z. B. für A-/B- oder C-Säulen oder Schweller mit erheblichem Mehraufwand verbunden. Durch diese Reparaturkostenausweitung wird schnell die Totalschadengrenze erreicht.

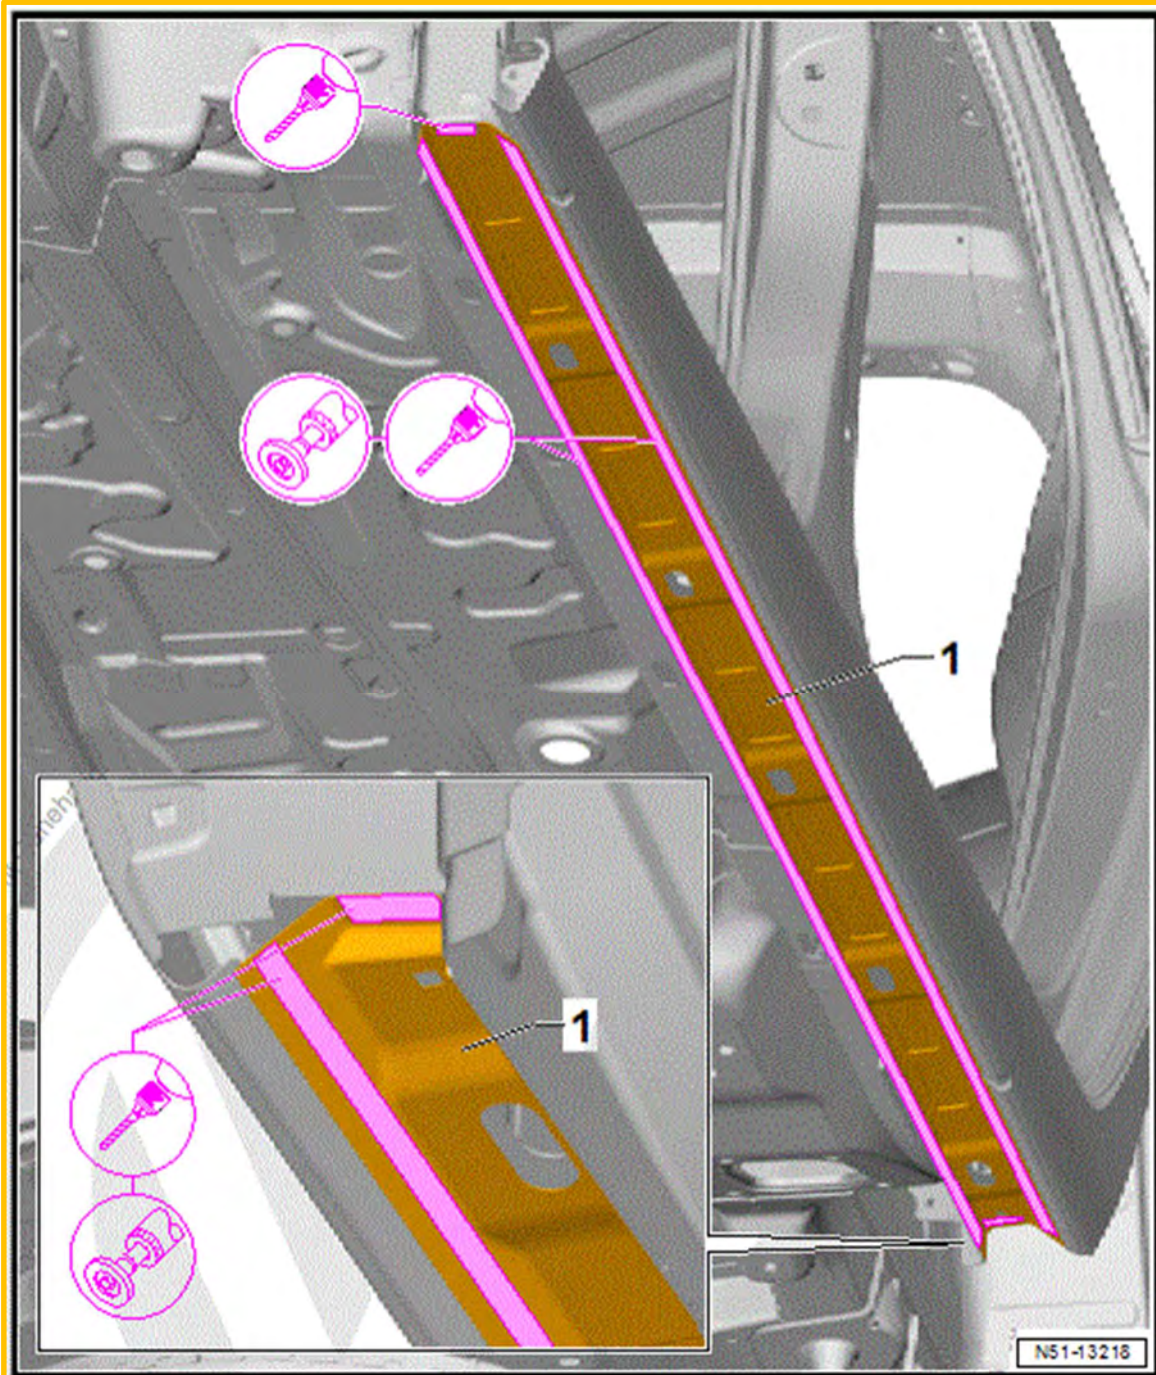
Bild 15: Auszug aus VW-Reparaturleitfaden, Schließblech Unterholm ersetzen, keine Angaben zum freigegebenen Teilersatz  
Es ist davon auszugehen, dass dieses Bauteil von außen nicht erkennbar ist, da Unterbodenschutz/Steinschlagschutz vorab entfernt werden muss.

Nachfolgend der Hinweis auf das jeweilige Schließblech des Unterholms (Seite links/rechts), das zusätzlich als Ersatzteil kalkuliert und bestellt werden muss.

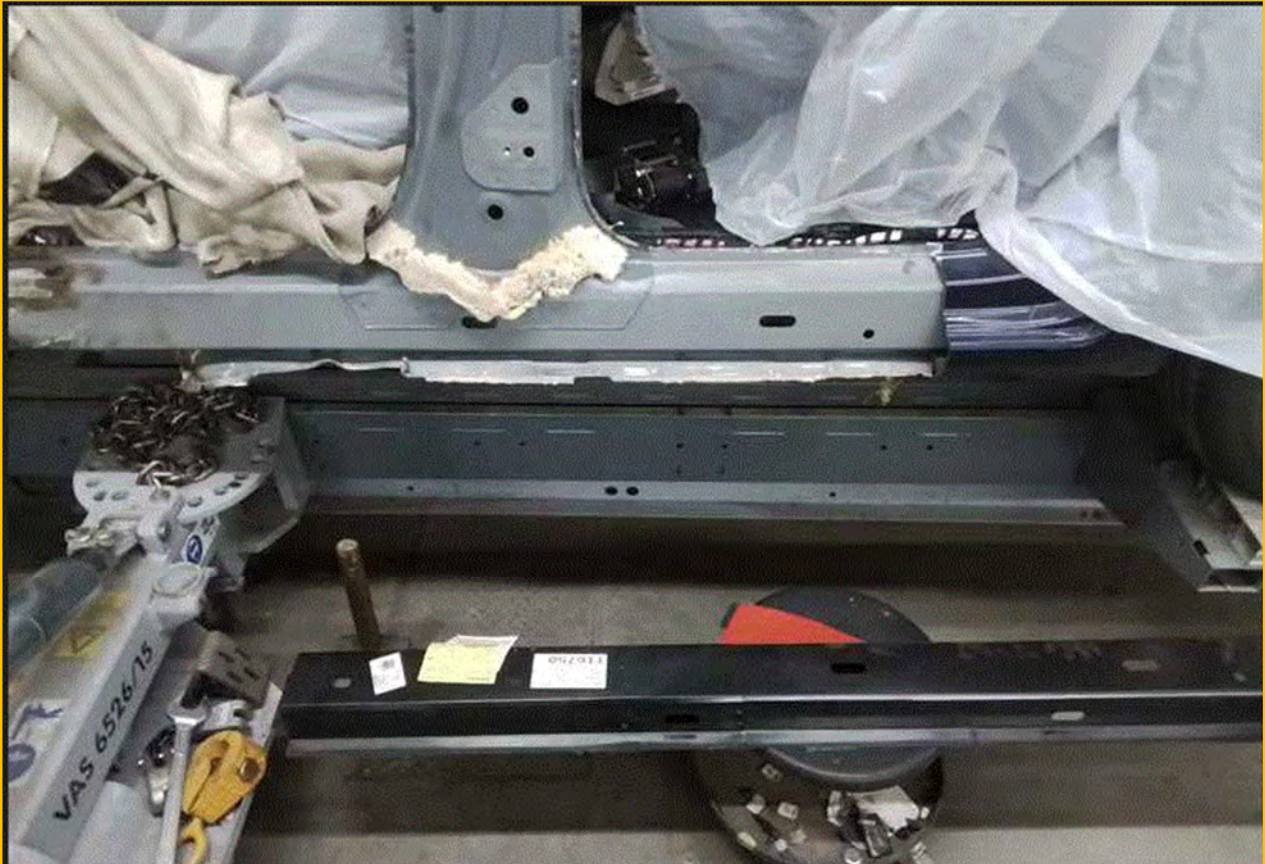
Ohne Demontage und Freilegen der beschädigten Bereiche sind Beschädigungen der untenliegenden Verstärkungen meist nicht zu erkennen.

Bild 16: Werkstattbild freigelegter Unterholm außen, mit Anbindung Verstärkung Unterholm an Verstärkung B-Säule sowie Neuteil-Verstärkung Unterholm.
