# Technische IFL-Mitteilung

Nr. 15/2024

## Zusatzaufwand bei Erneuerung Querträger / Neuteil ohne Gewinde

Modell: Ford Tourneo Custom (TTF)

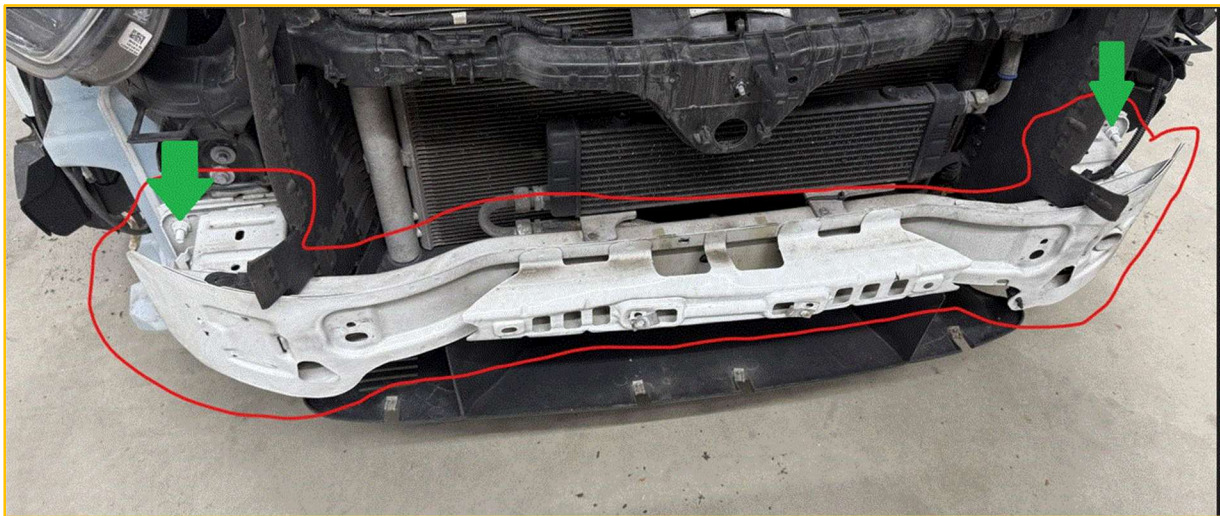
Bild 1: Gesamtansicht Querträger vorne

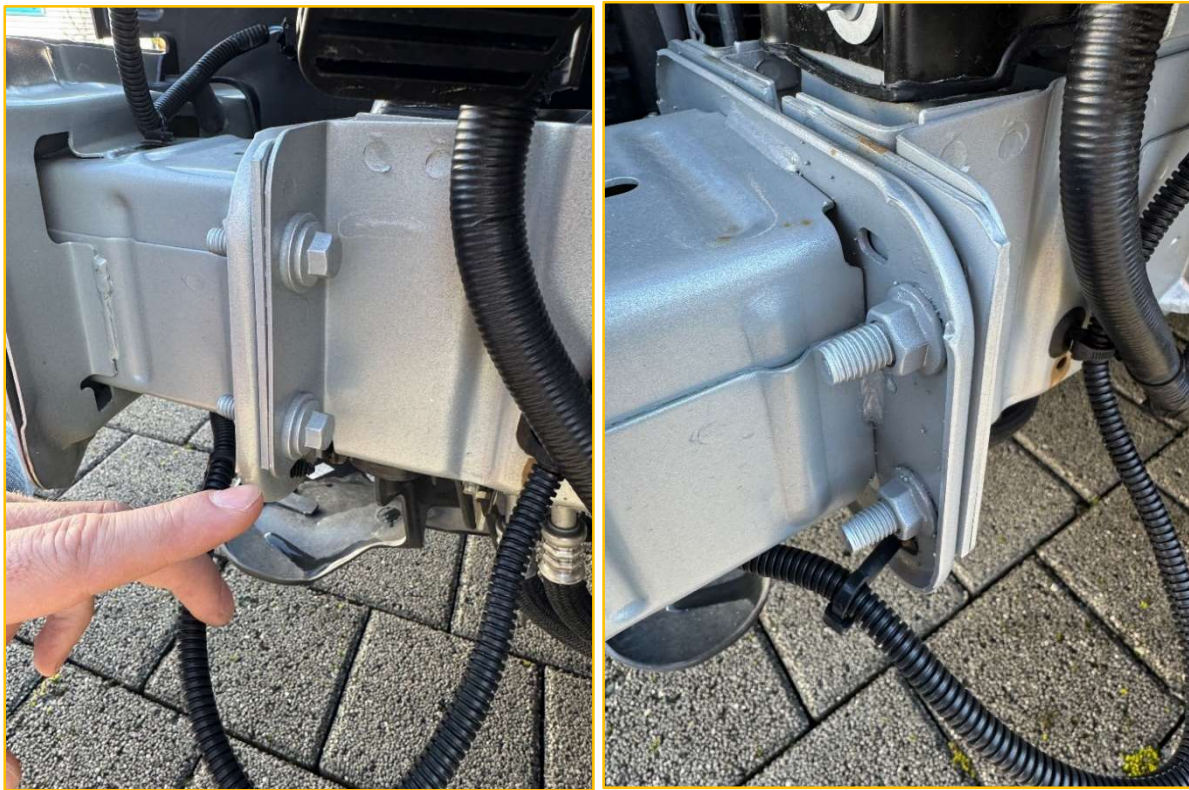
**Problem 1:** Die Zugänglichkeit zum Lösen der Schraubverbindungen links und rechts an den Traversen sind eingeschränkt, da die Verschraubung von hinten nach vorne erfolgte. Zusätzlich befinden sich die Schrauben/Köpfe sehr nah an der Wandung der Längsträger, sodass das Aufsetzen von z. B. Steckschlüssel/Nüssen gerade von hinten nur schwer umsetzbar ist. Ggf. ist hier ein erweitertes Freilegen der Längsträger erforderlich, damit das Werkzeug von hinten gerade aufgesetzt werden kann. Dies ist für die fachgerechte De- und Montage notwendig (siehe nachfolgende Bilder 2+3)

Bild 2+3: Ansicht Befestigungspunkte der Traverse links und rechts am Fahrzeugrahmen

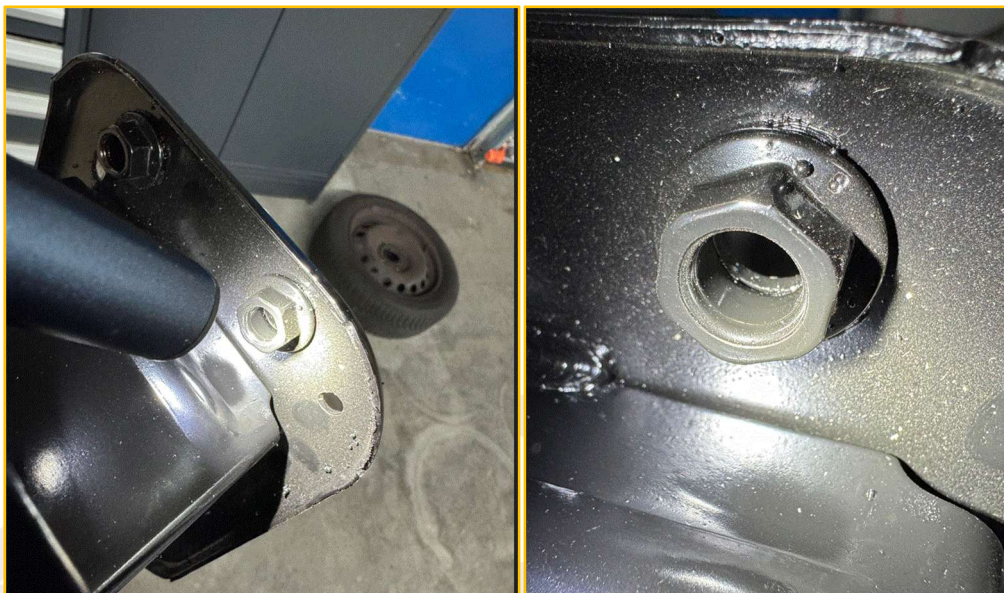
**Problem 2:** Beim angelieferten Neuteil Querträger vorne, fehlten die Gewinde in den aufgeschweißten Muttern der Traversen links und rechts. Unklar war zunächst, ob es sich um ein fehlerhaftes Bauteil handelt, da keine weiteren Informationen vorlagen.

Bild 4+5 Ansicht Aufschweißmuttern ohne Gewinde, Querträger/Traversen links und rechts

**Lösungsansätze:** Auf Nachfrage in verschiedenen Reparaturfachbetrieben gab es unterschiedlichste Ansichten und Vorschläge dazu. Vom kompletten Entfernen der augenscheinlich „fehlerhaften Muttern“ und deren Ersatz durch Standardmutter bis zum manuellen Einbringen der erforderlichen Gewinde, was aufgrund der Größe, Steigung und Lage zu entsprechenden Mehraufwendungen führte.

**Recherche:** Die eigentliche Lösung des Problems ist relativ simpel: Auf Nachfrage beim Teilelieferanten konnte eruiert werden, dass für die Befestigung bzw. Verschraubung selbstschneidende Schrauben benötigt werden.

**Lösung:** Selbstschneidende Schrauben für die Befestigung des Querträgers.

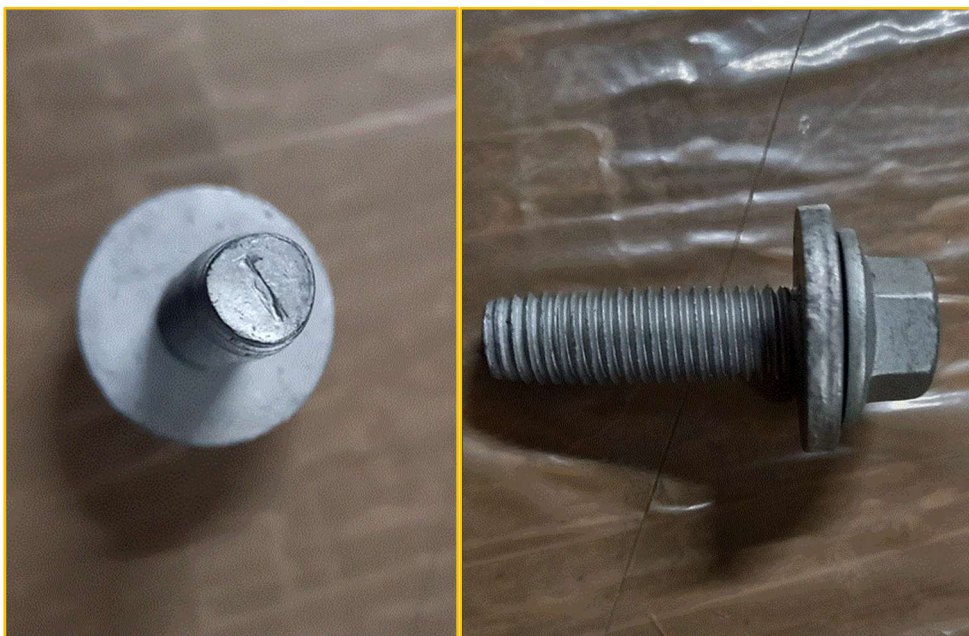
Bild 6+7: Ansicht selbstschneidende Schrauben mit grober Steigung
