## Technische IFL-Mitteilung

Nr. 09/2025

### VW Touran (5T1) BJ. 2024

#### **Ausweitung von Reparaturkosten aufgrund verdeckter Schäden und konstruktiver Einschränkungen bei der Instandsetzung**

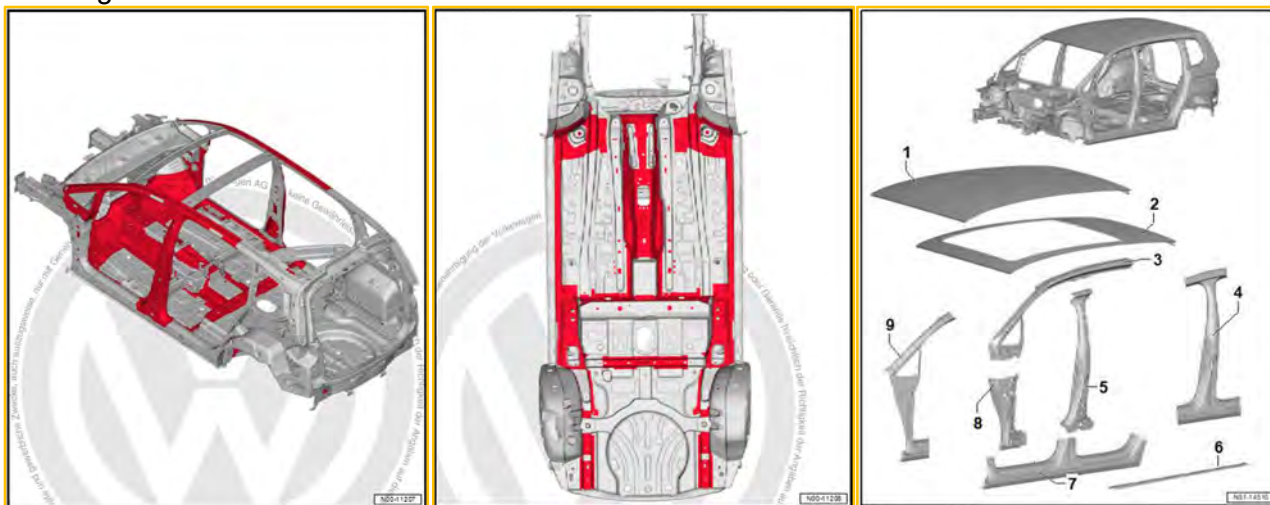
Bilder 7-9: Auszug aus VW Reparaturinformation, Übersicht Verbauplan Karosserieteile aus hochfestem Stahl und Teileübersicht

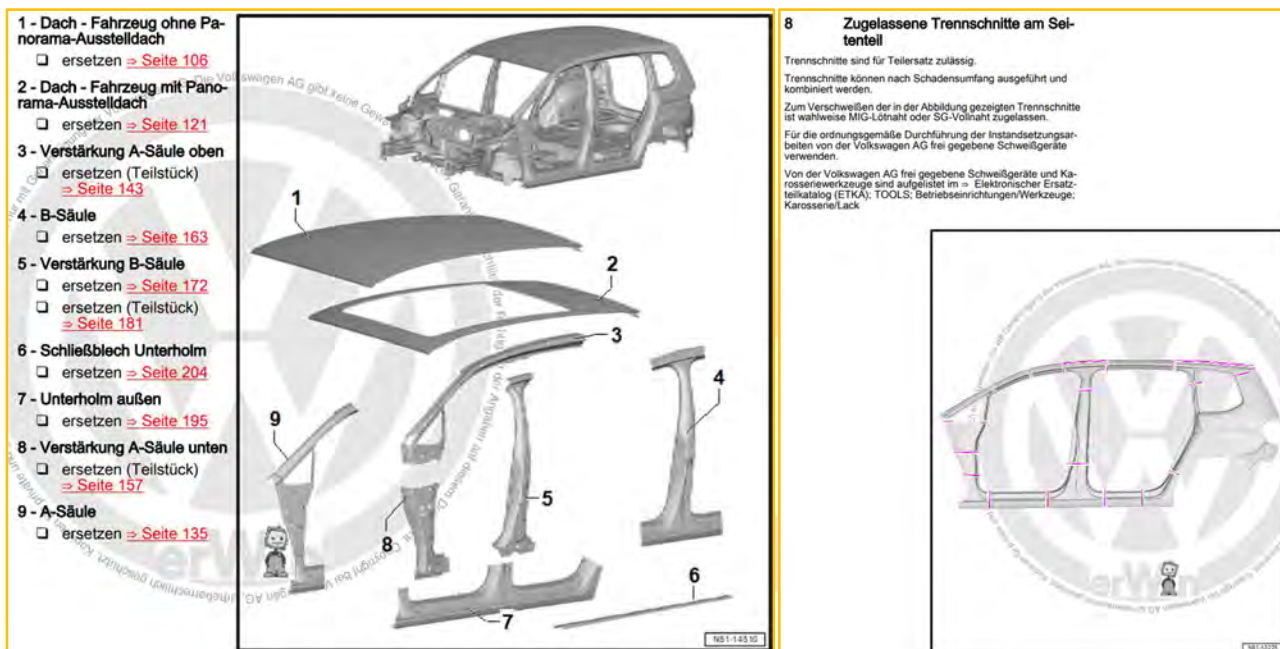
Bild 10+11: Auszug aus VW Reparaturleitfaden, Übersicht Teile und Gesamtübersicht freigegebene Schnittstellen im Außenhautbereich
